Àlbum de fotos
El dic flotant
del Port de Barcelona

En aquesta selecció de fotografies del Centre de Documentació Marítima es veuen la complexitat i l'operativitat d'aquestes instal·lacions avui desaparegudes.

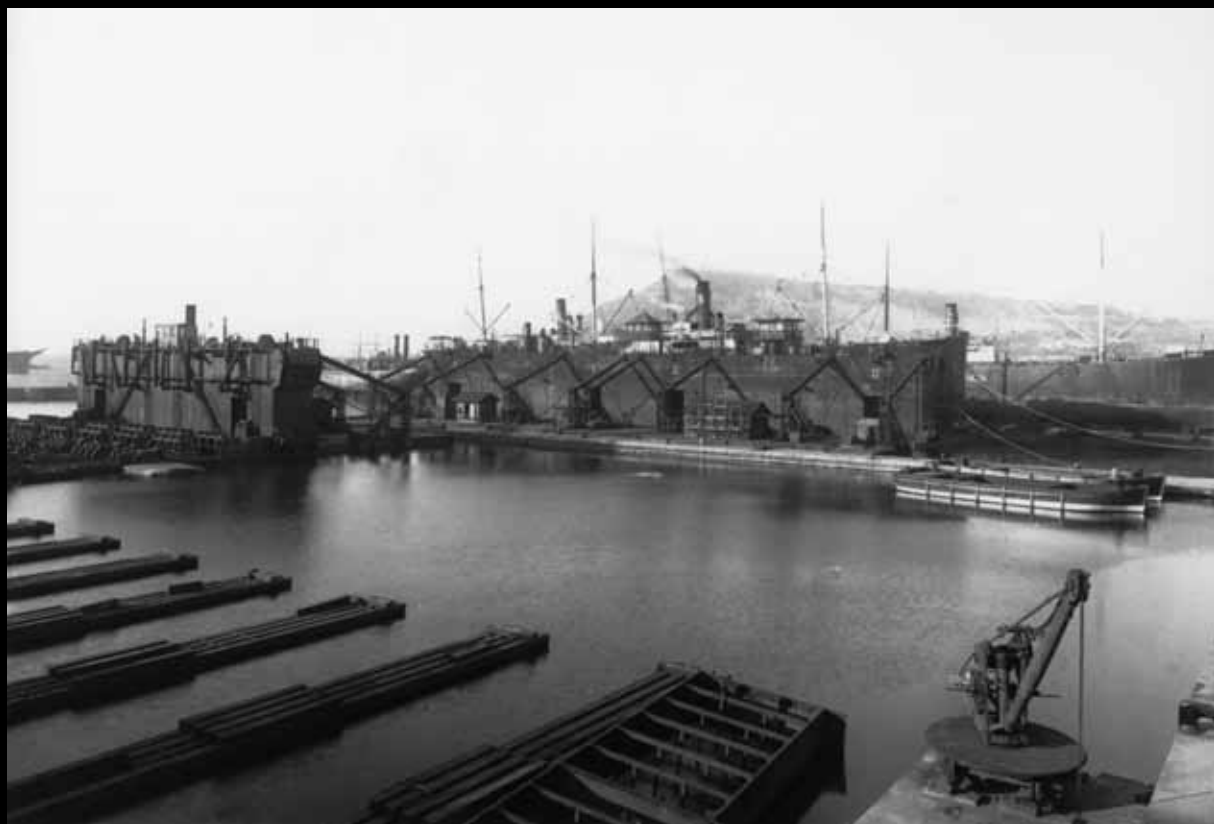
736

Autor: desconegut. Any 1916.
Dàrsena del dic. Seccions del dic flotant i deponent.

El dic flotant es va ubicar en una dàrsena construïda especialment per poder carenar i realitzar les reparacions dels vaixells. Al principi va constar de tres seccions. Generalment van funcionar dues d'elles unides en una part de la dàrsena i una tercera, independent a l'altra part, que es podia enllaçar a les altres dues mitjançant una junta ràpida. La potència ascensional neta de cada una d'elles era de 2.000 tones; unint les tres seccions, es podien aixecar vaixells de 5.600 tones de pes, amb una eslora d'entre 125 i 130 metres. Per poder satisfer les necessitats dels vaixells més grans, es va afegir una quarta secció que va entrar en servei l'any 1916. D'aquesta manera s'incrementava la capacitat d'elevació total fins a les 8.000 tones, la qual cosa va permetre operar amb vaixells de 7.600 tones de pes i d'entre 160 i 170 metres d'eslora, 19 de màniga i 5,70 de puntal. El dic flotant tenia, a més, la qualitat de la deponència: es podien col·locar els vaixells sobre els careners perquè les embarcacions descansessin fora de l'aigua i es pogués utilitzar el dic flotant per a altres vaixells.

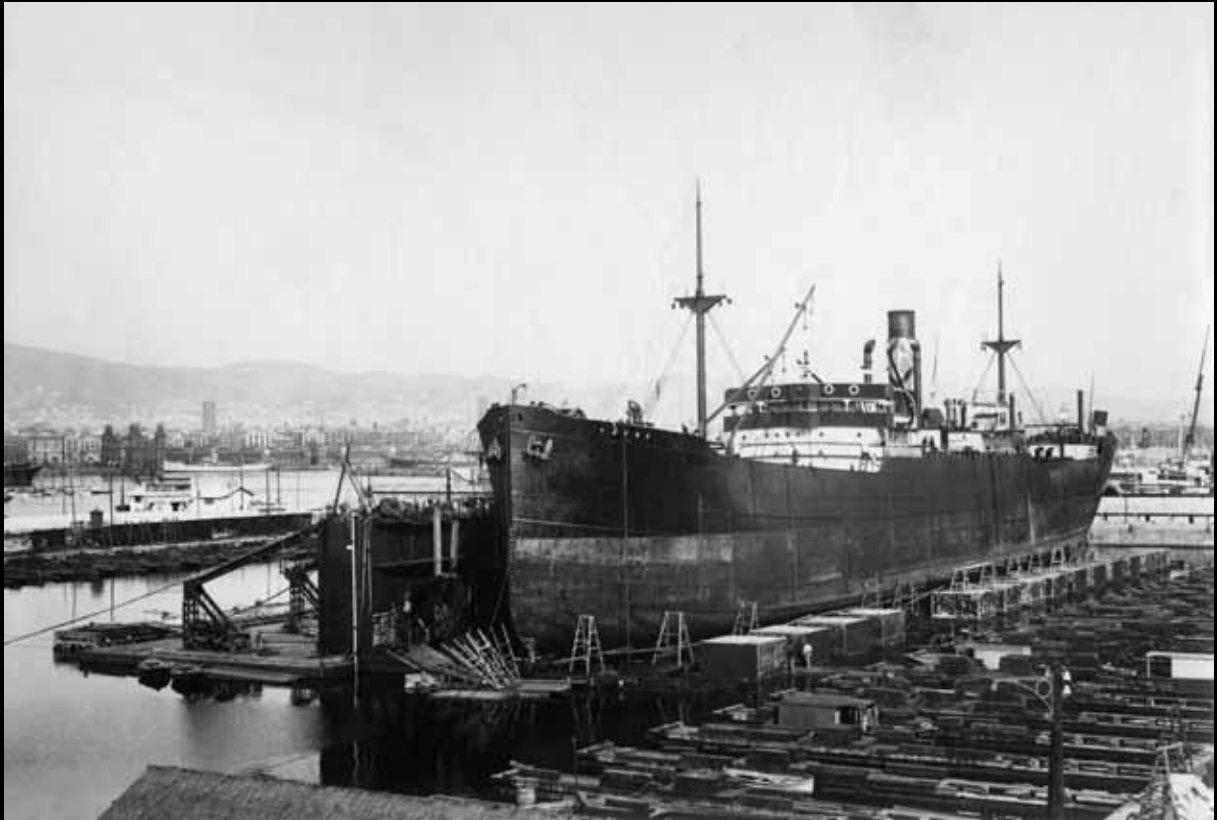
695

Autor: desconegut. Any 1912.

Manteniment del vapor *Tafna*.
Les feines de manteniment són habituals en els vaixells i formen part del ritual de supervivència de tots els elements que viuen a prop del mar. La humitat del medi aquàtic i la salinitat de l'aigua del mar, sens dubte, són factors que acceleren la corrosió de les embarcacions. Amb els anys, els materials utilitzats en la nàutica han anat evolucionant fins a arribar a la sofisticació actual, que els fa més resistent a la degradació marina. Moltes de les reparacions dels vaixells s'han de fer en sec, ja que les avaries en l'obra viva del vaixell acostumen a ser més freqüents. Les barques més petites es poden pintar, s'hi poden fer reparacions o qualsevol altre tasca de manteniment a la sorra de la platja o al moll. Aquest no és el cas dels vaixells de gran tonatge, que requereixen d'un espai més específic. Per això els ports més importants tenen un dic sec per als vaixells amb unes necessitats més concretes. Aquestes tasques requereixen el fet de posar l'embarcació en sec, de manera que la intervenció es realitzi amb el màxim de comoditat i d'eficàcia.

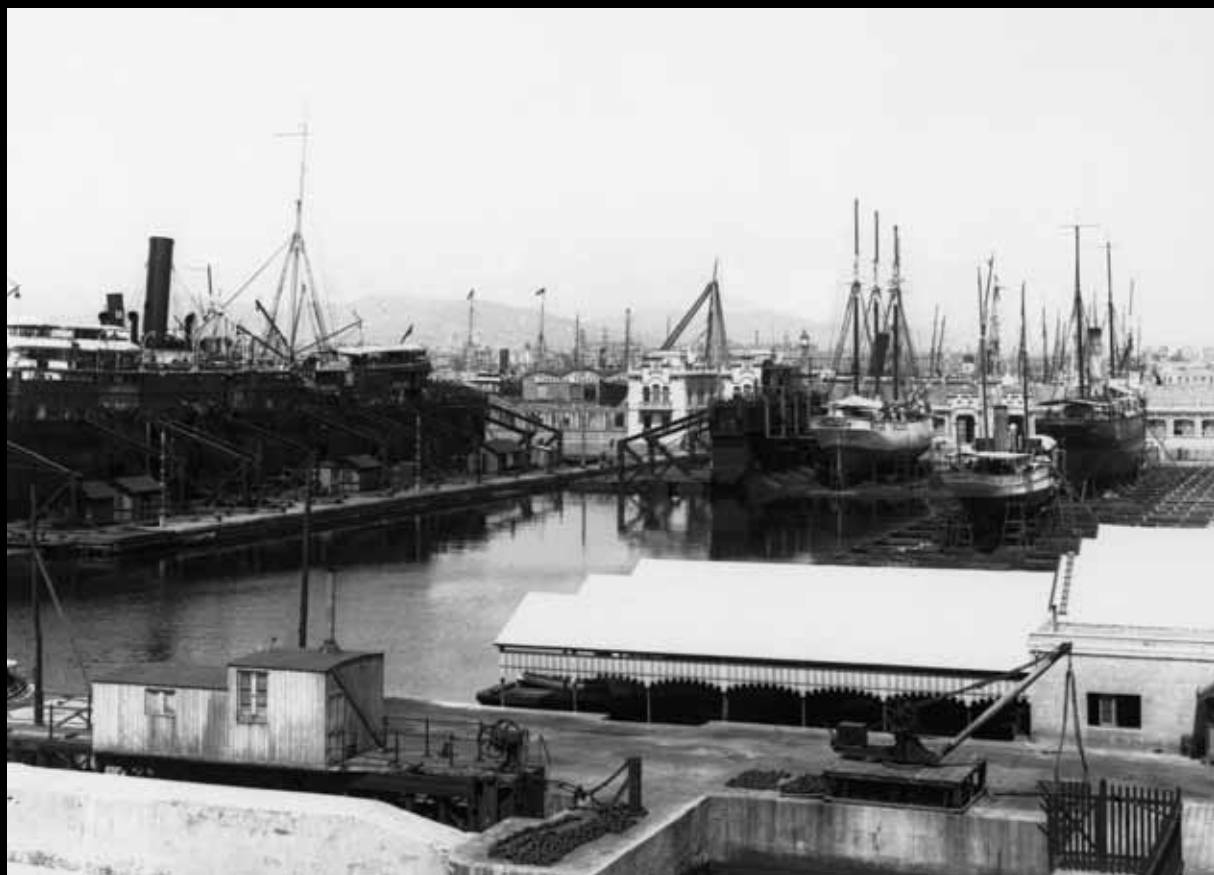
756

Autor: desconegut. Any 1918.
Activitat quotidiana a la dàrsena del dic.

La foto mostra una visió dels treballs quotidians que es realitzaven a la dàrsena del dic. El dic flotant era un aparell mecànic amb prou força per poder elevar els vaixells conduint-los a una plataforma horitzontal i superior al nivell del mar, on quedaven dipositats per tal de ser reparats. Per poder realitzar aquesta força d'elevació, el dic disposava d'una sèrie de pontons de ferro rectangulars disposats horitzontalment i en trams equidistants, que havien de portar un enorme contrapès al costat oposat per tal de mantenir el conjunt de l'aparell constantment horitzontal a l'hora de realitzar la força ascensional. La maniobra era senzilla i ràpida: n'hi havia prou amb omplir d'aigua els pontons fins que s'anessin submergint i quedessin per sota de la quilla del vaixell. Després tan sols s'havia d'extreure l'aigua dels pontons perquè l'embarcació allotjada a la base anés pujant lentament. Per economitzar força i despeses d'explotació, depenent del pes dels vaixells que s'havien de treure de l'aigua, es podien utilitzar des d'una fins a quatre seccions del dic unides.

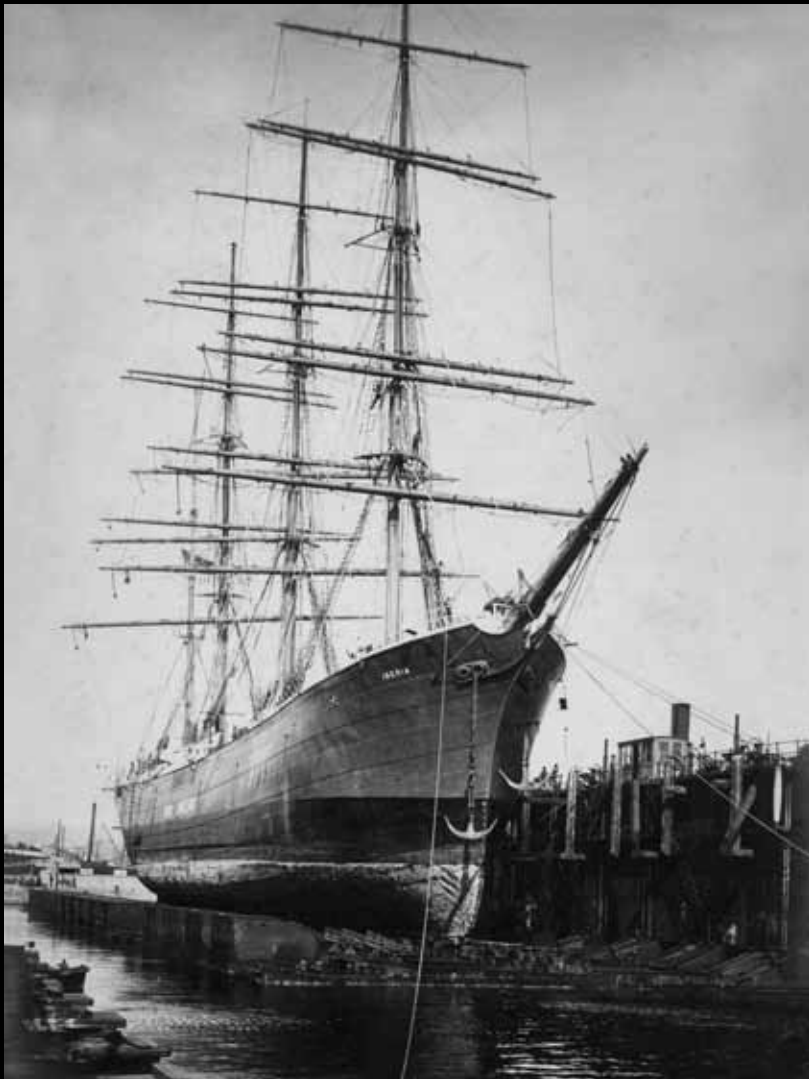
1143

Autor: desconegut. Any 1917.

Corbeta *Iberia* en sec.

La corbeta de quatre pals *Iberia* roman al dic flotant preparada per a la seva reparació. Aquest va ser un dels velers espanyols de ferro de major tonatge que solcà els mars. En aquesta fotografia es veu perfectament l'obra morta i viva, la qual cosa ofereix un aspecte poc usual a aquesta embarcació. De fet, quan un vaixell resta en sec, ens adonem de la perícia i l'habilitat que tenien els constructors per aconseguir que materials tan pesats com el ferro aconseguissin surar i desplaçar-se a llocs llunyans. Les formes que s'amaguen habitualment sota les ones emergeixen per mostrar les línies originals que només ens mostren els plànols de construcció. A la imatge, veiem l'obra viva coberta d'incrustacions marines. Aquestes causaven efectes molt negatius en el bon navegar del vaixell, ja que, entre altres mals, li produïen una considerable disminució de la velocitat en oferir més resistència a l'aigua. Per això les feines de neteja del buc s'havien de fer amb una periodicitat regular.

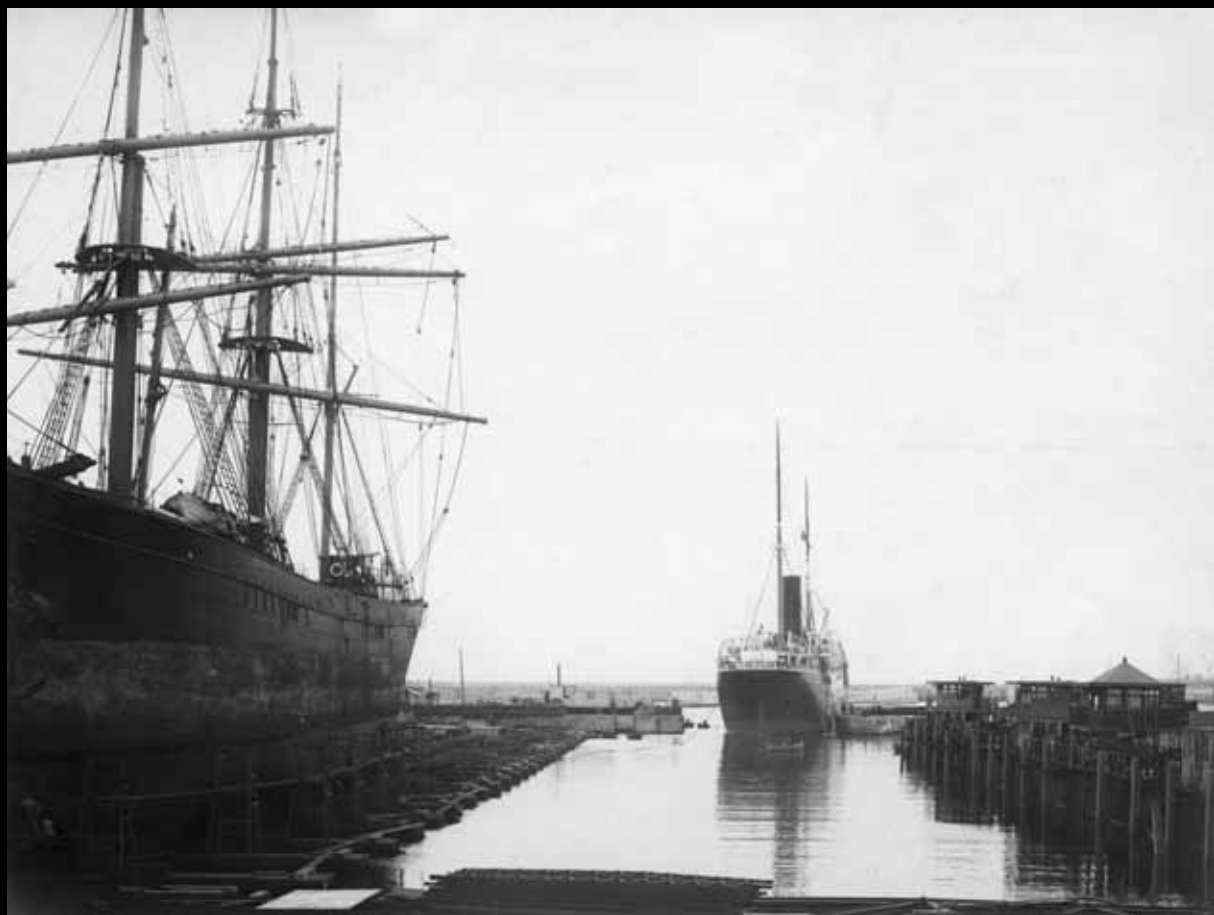
689

Autor: desconegut. Any 1908.
Vapor entrant a la dàrsena del dic per efectuar-hi reparacions. L'entrada d'un vaixell a la dàrsena del dic flotant per realitzar-hi reparacions requeria tot un procés burocràtic. Quan una embarcació havia d'utilitzar el dic per efectuar-hi operacions de neteja o de reparació, el consignatari o capità havia de demanar torn a la Junta del port. Després, s'havia de presentar a l'encarregat de les maniobres i esperar fins al dia de pujada, en el cas que l'esmentat vaixell ja hagués utilitzat els serveis del dic i que es disposés de totes les seves característiques. Si el vaixell no havia utilitzat mai el dic, s'havien de lliurar els plànols del mateix i, si no se'n disposava, una brigada de reconeixement, juntament amb un bussejador i el seu personal auxiliar, havia de realitzar una inspecció del casc del vaixell per esbrinar-ne les condicions i per veure les dimensions de la quaderna mestra i de l'estructura general, a fi i efecte d'obtenir les dades que s'haurien d'aplicar a les falques de pantoc que haurien de substituar-lo posteriorment. Arribat el dia, el vaixell s'havia de presentar a l'hora convinguda davant de la porta d'entrada a la dàrsena.

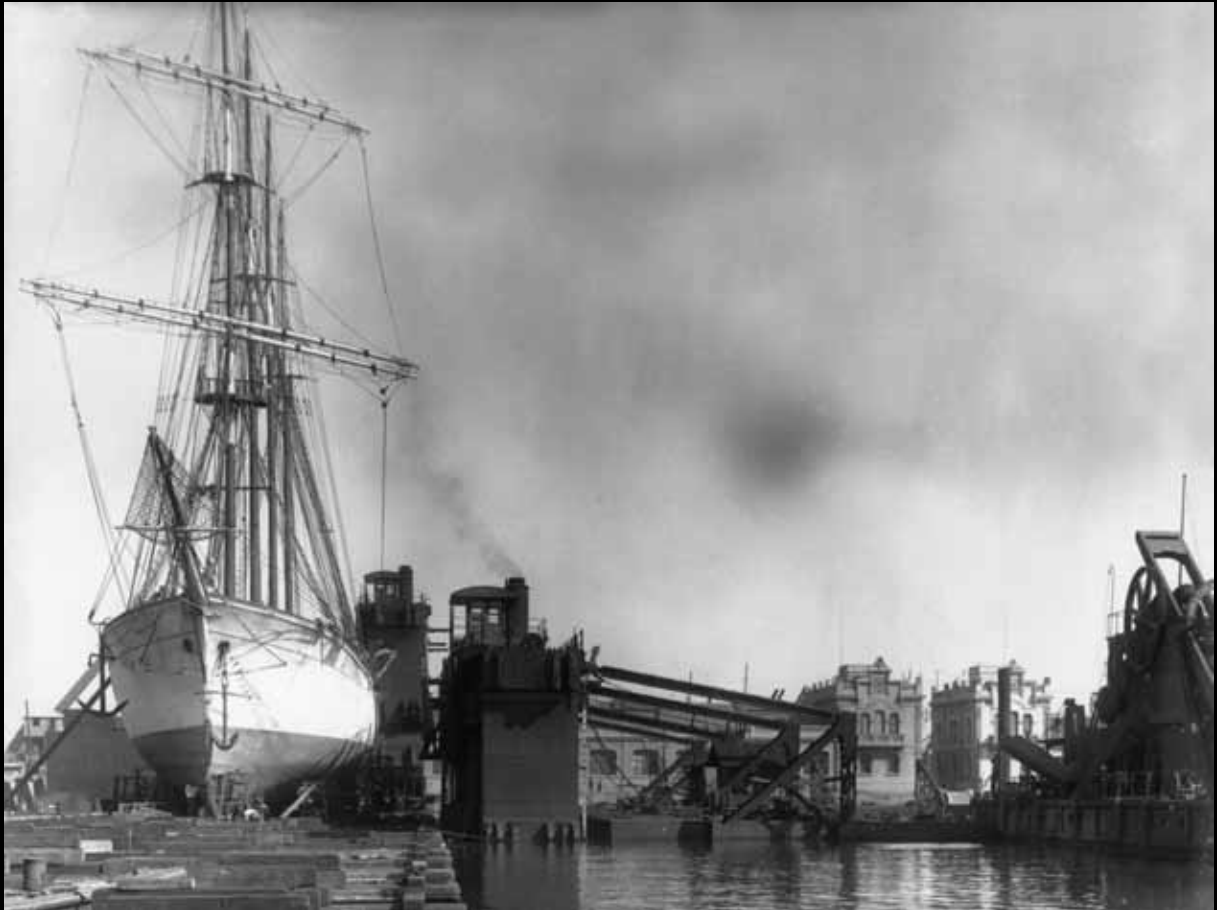
845

Autor: desconegut. Any 1927.
Careners del costat de ponent. A la fotografia, el bergantí goleta *Sant Mus* es troba sobre els careners del costat de ponent de la dàrsena del dic. En aquestes instal·lacions es van reparar embarcacions de totes les tipologies: velers, vapors, submarins, etc. En els inicis, els primers dics flotants es van construir amb fusta. Amb els anys es va reemplaçar aquest material pel ferro, molt més resistent. El referent era Anglaterra, amb la firma Clark, Stanfield & Co. com a puntera en aquest tipus d'enginyers. Sens dubte, era una construcció amb un cost elevat i no tots els ports podien sufragar-ne les despeses. Arran del fort increment del tràfic de vaixells per la segona meitat del segle XIX, el port de Barcelona es va haver de transformar per poder acollir tot aquest volum d'embarcacions. El major nombre de vaixells al port implicava també unes necessitats noves en les tasques de manteniment de les flotes. Per això es va adequar un espai per a la construcció del dic flotant i deponent, de manera que els serveis del port quedaven a l'alçada de port nacional i internacional.

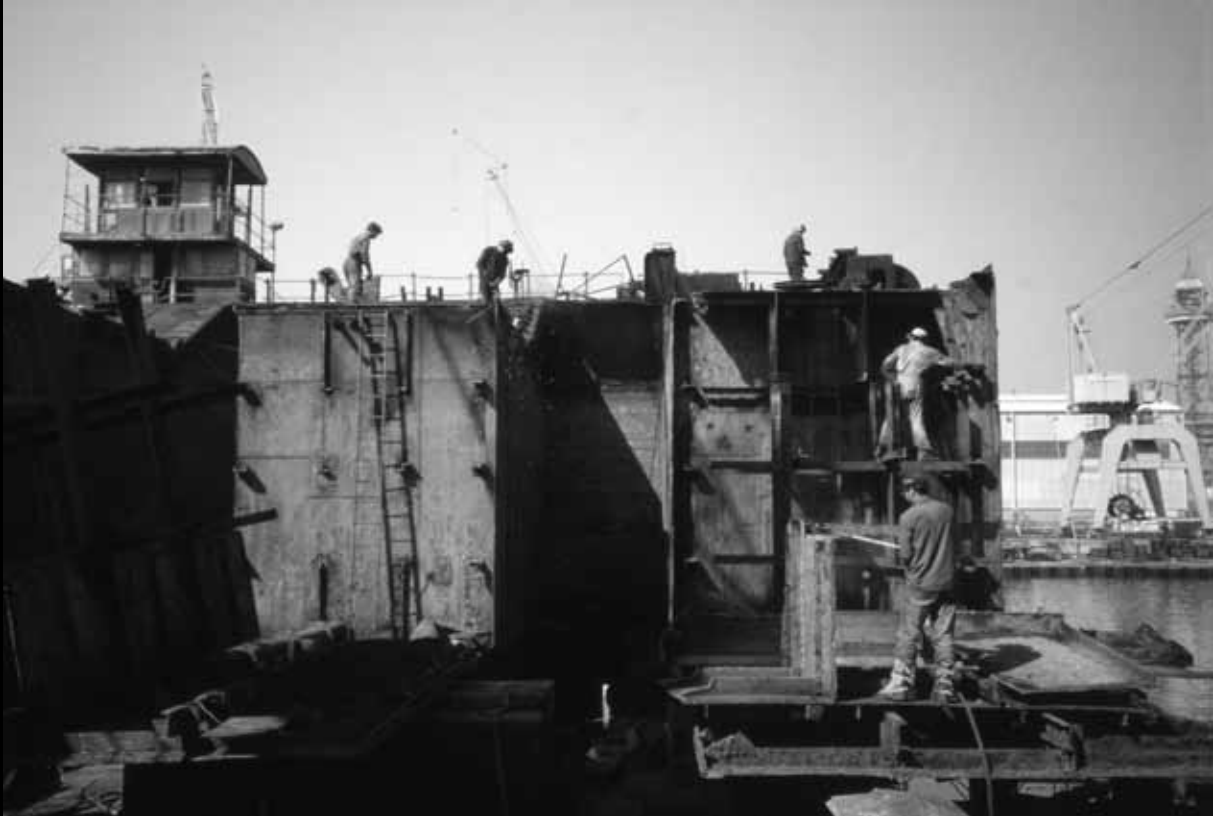
Dp74 XM

Autor: Xavier Moreno Rico. Any 1991.
Desballestament del dic flotant i deponent. Després de quasi un segle de funcionament, poc abans dels Jocs Olímpics de Barcelona, es va desballestar el dic flotant i deponent, i així desaparegué del port una obra d'enginyeria puntera del començament del segle XIX. Malgrat totes les gestions realitzades, poc es va poder fer per salvar aquest conjunt patrimonial, ja que es feia inviable econòmicament parlant. Tan sols es va poder rescatar una màquina de vapor i una caldera que actualment es troben dipositades al Museu d'Història de Sabadell. Després del seu desballestament, el dic fou substituït per un altre dic flotant provinent de Polònia, més petit de mida i que avui tampoc no es troba al port. A la fotografia, uns operaris estan treballant en el desmuntatge de les peces del rovellat ferro que durant anys va donar resguard als vaixells necessitats d'una posada a punt.
